Ruptura de aterro em encontro de ponte na BR-101

Goianinha, RN

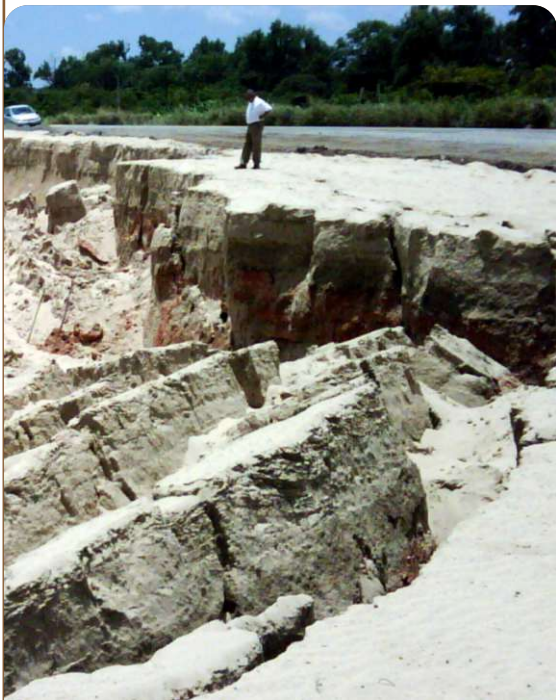
Ruptura de aterro com rompimento da cabeceira de ponte sobre o Rio Curimataú na duplicação da BR-101 em Canguaretama - RN. O geoenrijecimento foi executado logo após a remoção do aterro rompido.

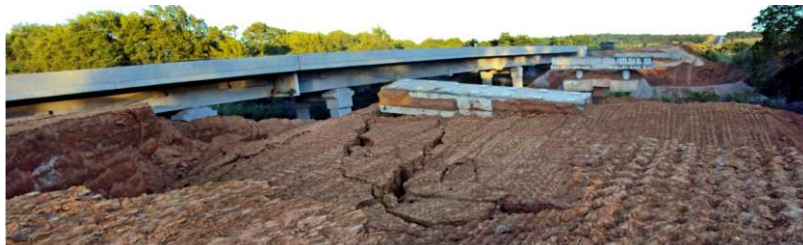
Situação existente

O projeto desta obra precognizava a execução de cerca de 8m de aterro sobre depósitos de solo mole, com profundidade de 23m. Antes de terminado ocorreu a ruptura, o que bloqueou o rio existente. A presença de planos de ruptura, no interior do solo rompido, passíveis de novamente romperem, caso se utilizasse técnicas de reforço à base de colunas (transferência de carga), fez o cliente optar pelo geoenrijecimento do solo com CPR Grouting, estabelecendo-se níveis elevados de resistência e rigidez.

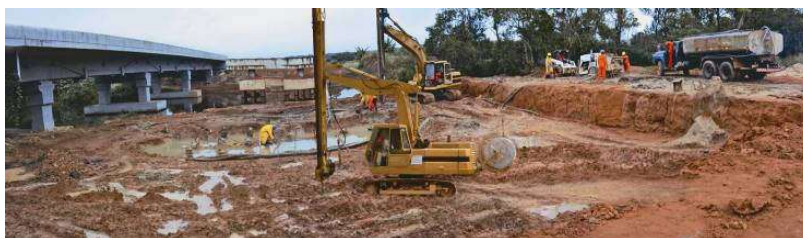
Geoenrijecimento do solo com CPR Grouting na BR-101, Goianinha, RN.

Após a imediata remoção do aterro rompido, inciou-se o geoenrijecimento, com CPR Grouting, do solo rompido de fundação. Os parâmetros de resistência e rigidez, pré-estabelecidos, obrigaram a execução de malha especial de geodrenos e para o processo de compressão radial do solo. Durante a execução dos serviços, foram sendo executados ensaios pressiométricos que atestavam os parâmetros desejados. Imediatamente após o geoenrijecimento, iniciou-se a elevação do aterro e a execução do pavimento nesta duplicação da BR-101.
