## Estação de tratamento de esgotos afunda em São Luís

São Luís, MA

### Resumo do Projeto

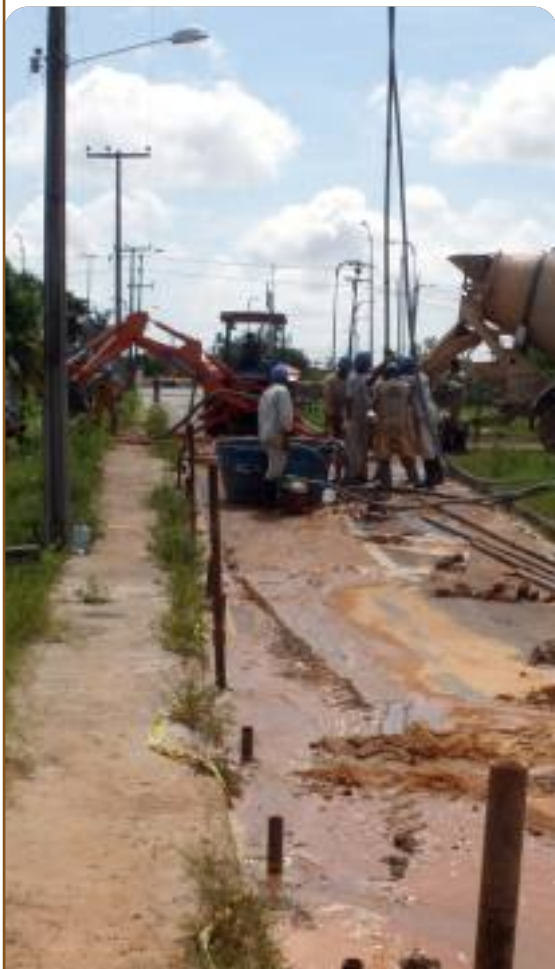
*As diferenças de nível internas na ETE, ou seja, entre pavimentos e estruturas, variavam em torno de 1 metro, evidente que não estão ocorrendo recalques mas, ao invés disso, os volumes de aterro lançados estavam gerando cargas que provocavam, de forma gradual, o escoamento da massa do solo para a linha de contato entre as duas superfícies cisalhadas. Como mais a jusante existe fluxo d'água, as sobreelevações decorrentes não podiam ser notadas, pois o movimento de marés carregavam o material.*

CPR Grouting foi o tratamento indicado para eliminar e interromper o processo de recalque das vias e, por extensão, o deslocamento horizontal a que o reator 4 estava sofrendo em direção à bacia do Bacanga.

CPR Grouting consiste no bombeamento de geogROUT especial, com volumes pré-estabelecidos e escalonados, obtendo-se bulbos que comprimem o solo mole em direção aos geodrenos previamente cravados, promovendo seu adensamento.

A rede de verticais de bulbos formadas promove intenso processo de consolidação no solo mole, minimizando substancialmente o processo de recalque atuante. Cada bulbo, formador das colunas, imprime compressão no solo envolvente, utilizando forças da ordem de 300 toneladas, induzindo-o a drenar, eliminando os recalques primário e secundário. O recalque secundário é neutralizado pela grande rigidez das colunas em relação ao solo envolvente, que fica confinado e comprimido.
